ДИНАМІКА АРХІТЕКТУРНИХ ЗМІН І КОНСЕРВАЦІЙНО-РЕСТАВРАЦІЙНІ ЗАХОДИ СТАРОСТИНСЬКОГО ЗАМКУ В ГАЛИЧІ У 1991–2017 рр.

За допомогою хронологічного підходу здійснено детальний історіографічний аналіз архітектурно-функціональних модифікацій, втрат автентичних конструкційних деталей і проведення консерваційно-відновних робіт Старостинського замку, розміщеного в м. Галич Івано-Франківської області, за період 1991–2017 рр.

THE DYNAMICS OF ARCHITECTURAL CHANGES, CONSERVATION AND RESTORATION MEASURES OF THE STAROSTA CASTLE IN HALYCH DURING 1991–2017

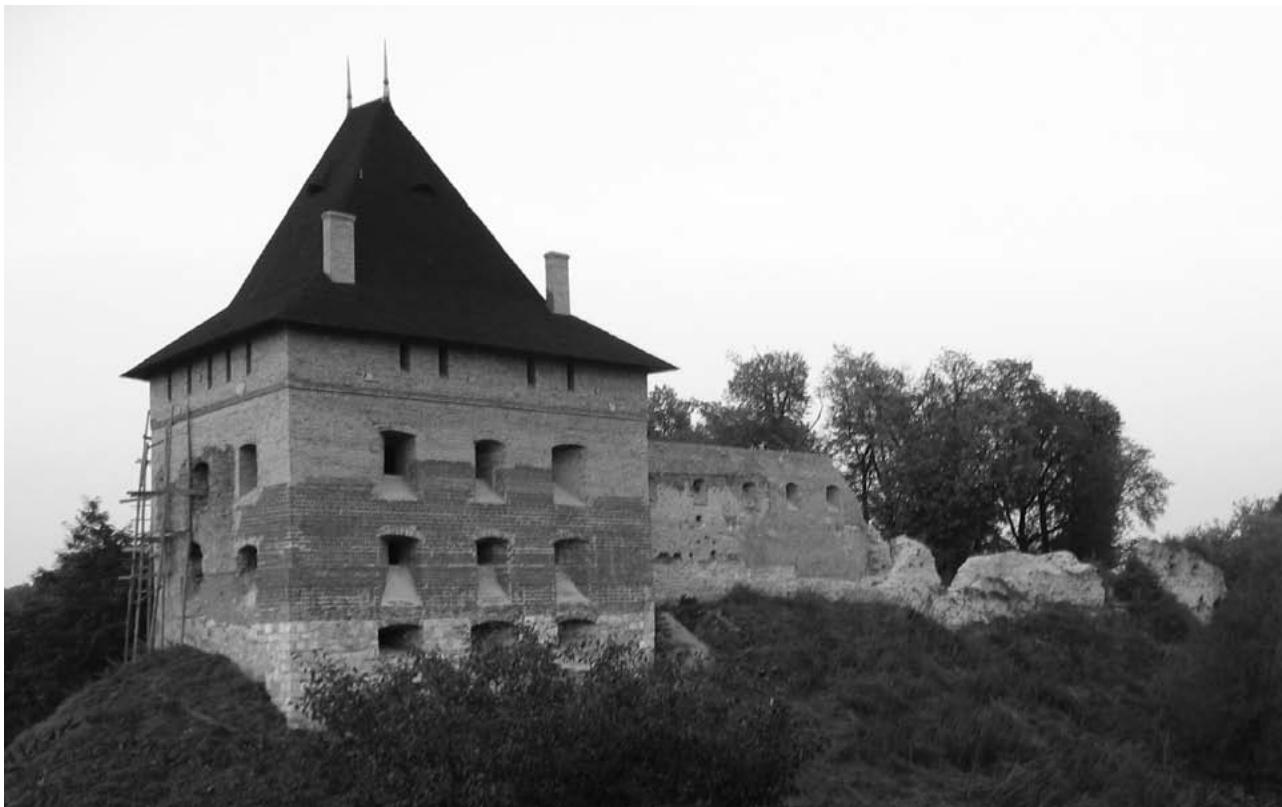
Рис. 2. Реставрація Шляхетської вежі та фрагментів південно-західного муру Галицького замку в 2005 р.

женням замкових руїн XVIII–XIX ст., схеми плану замку (1795) та результатів археологічних експедицій 1991–1998 рр. [9, 52]. Архітектурні розміри відновленої п'ятикутної вежі на рівні замкового майданчика становили 15,5 м (напільна стіна від рову), 11 м і 7,3 м (дві напільні від міського укусу), 7,6 м (від майданчика верхнього замку) та 12 м (від каплиці). Відбудована вежа є триярусною з чотирьократним наметовим дахом зі зламом. У стінах будівлі пробито 18 бійниць (9 – у стіні з боку рову (три ряди трьох боїв), 4 – від південно-західного укусу (два ряди середнього і верхнього боїв), 2 – від західного укусу (один ряд двох боїв), 3 – з північного боку (в підшовному бої – одна мала і в середньому – дві великі)). Усі бійниці, крім однієї, гарматні, спрямовані в напільний бік під кутом укусів. Відновлено також на повну довжину (18,2 м) замковий мур між вежею та каплицею. На висоті 5 м у ньому влаштовано п'ять стрілецьких бійниць. Зі сторони замкового двору до муру та стіни вежі над входом прибудовано галерею з бойовим ходом, оперту на дерев'яні кронштейни³. З неї здійснювався вихід на другий і третій ярус замкової вежі. Покриті мур із галереєю двоскатним дашком на дерев'яних кроквах⁴ (рис. 2) [14, 127–130]. Через брак коштів заплановані роботи в Галицькому замку просувалися повільними темпами й не були завершені, а в період 2008–2017 рр. вони фактично не фінансувалися.

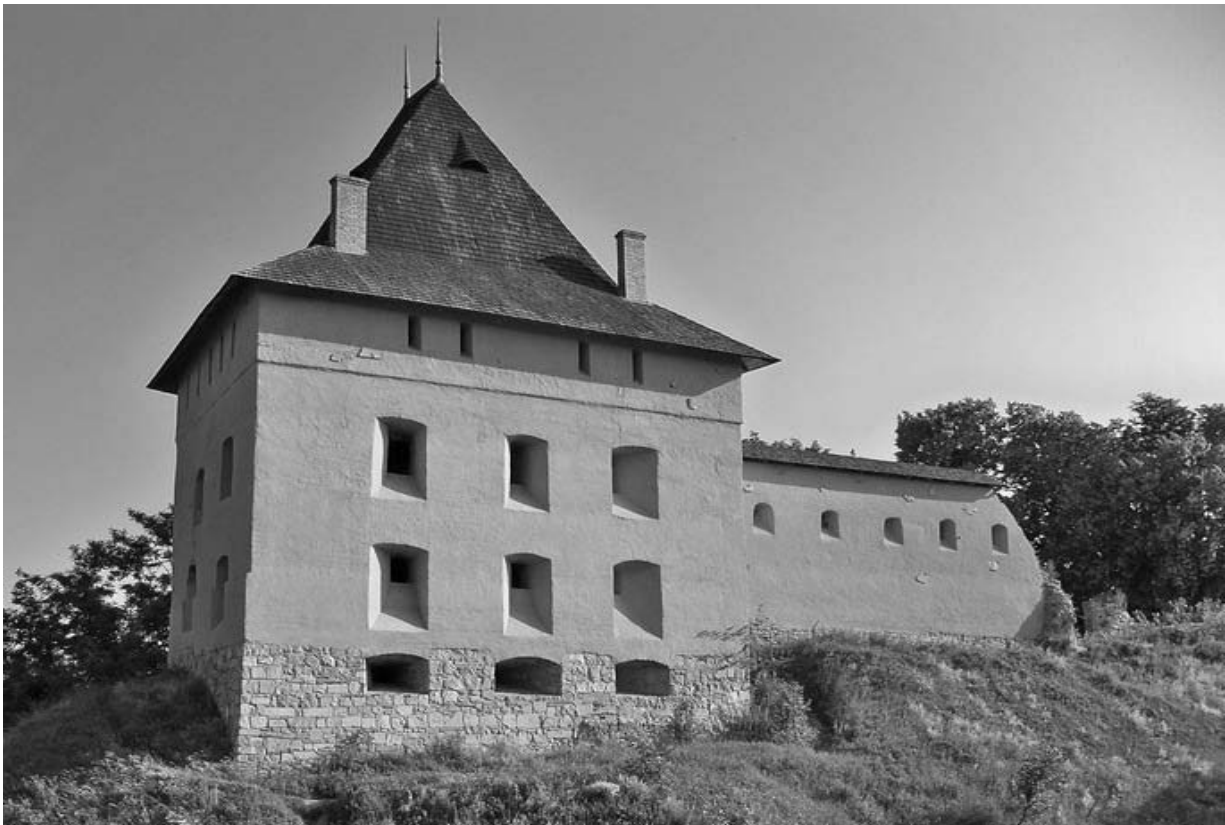
Рис. 4. Шляхетська вежа та фрагменти південно-західного муру Галицького замку в 2017 р.

У 2016 р. в акті технічного обстеження зафіксовано функціональний стан відновленої у 2001–2005 рр. Шляхетської вежі (рис. 4):

- підлога – горизонтальність підлоги в приміщеннях заглибленої частини споруди загалом витримана; істотних тріщин та просідань основи кам'яних підлог підвалу, що влаштовані на бетонній основі, не виявлено;
